TRIBUNALE DI ROVERETO (TN)

*Interventi di ristrutturazione ed ampliamento
del Tribunale di Rovereto.*

Località **ROVERETO (TN)**
Committente **Ministero delle Infrastrutture**
Provveditorato Interregionale OO.PP.
Veneto-Trentino Alto Adige-Friuli Venezia Giulia.
Sede coordinata di Trento.

Oggetto
Progettazione definitiva, esecutiva e direzione lavori

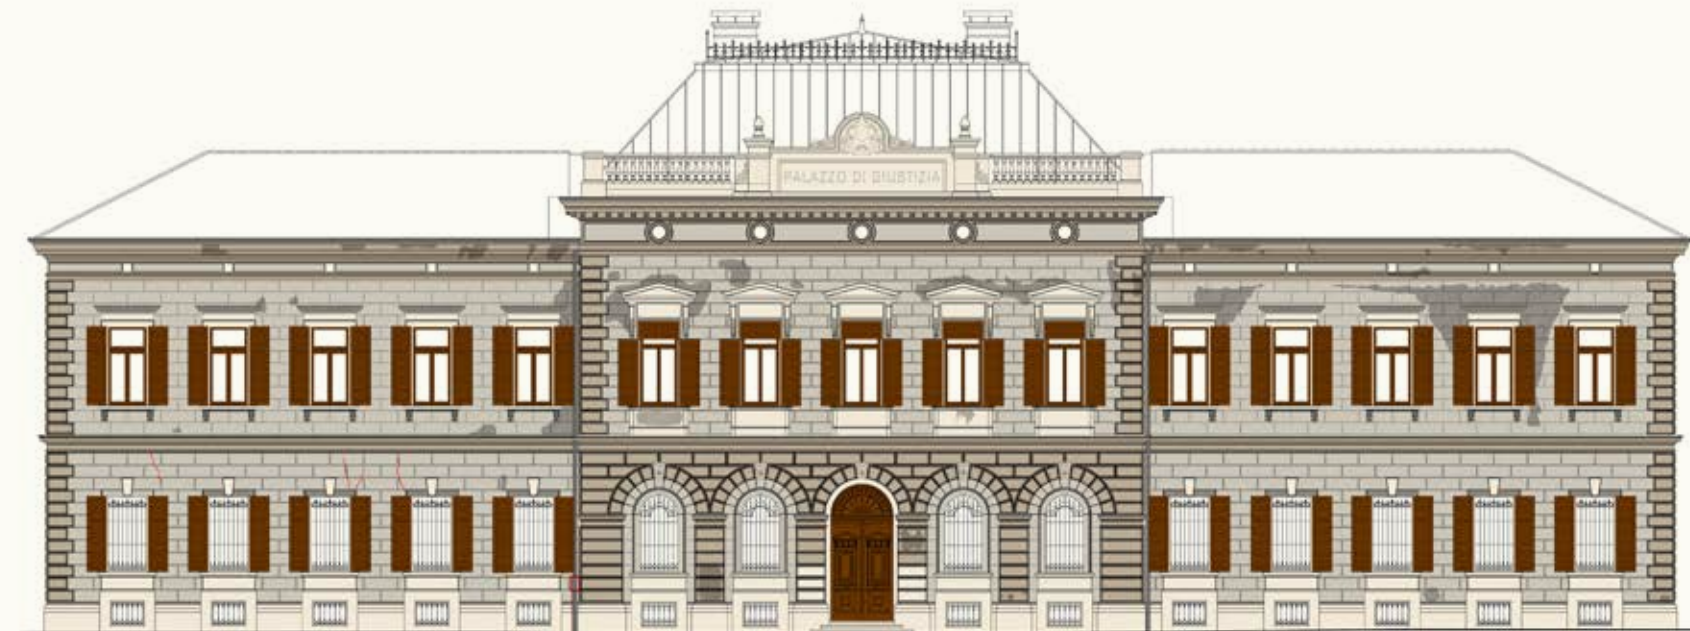
PROSPETTO SU VIA ROSMINI

CAMPIONE N.4

RILIEVO MATERICO PATOLOGICO - originale in scala 1:100
PROPOSTA DI INTERVENTO - originale in scala 1:100

Sinistra:
L'intervento è stato guidato da una accurata analisi conservativa volta ad individuare le patologie principali delle murature storiche e ad individuarne le corrette modalità di ripristino e consolidamento.

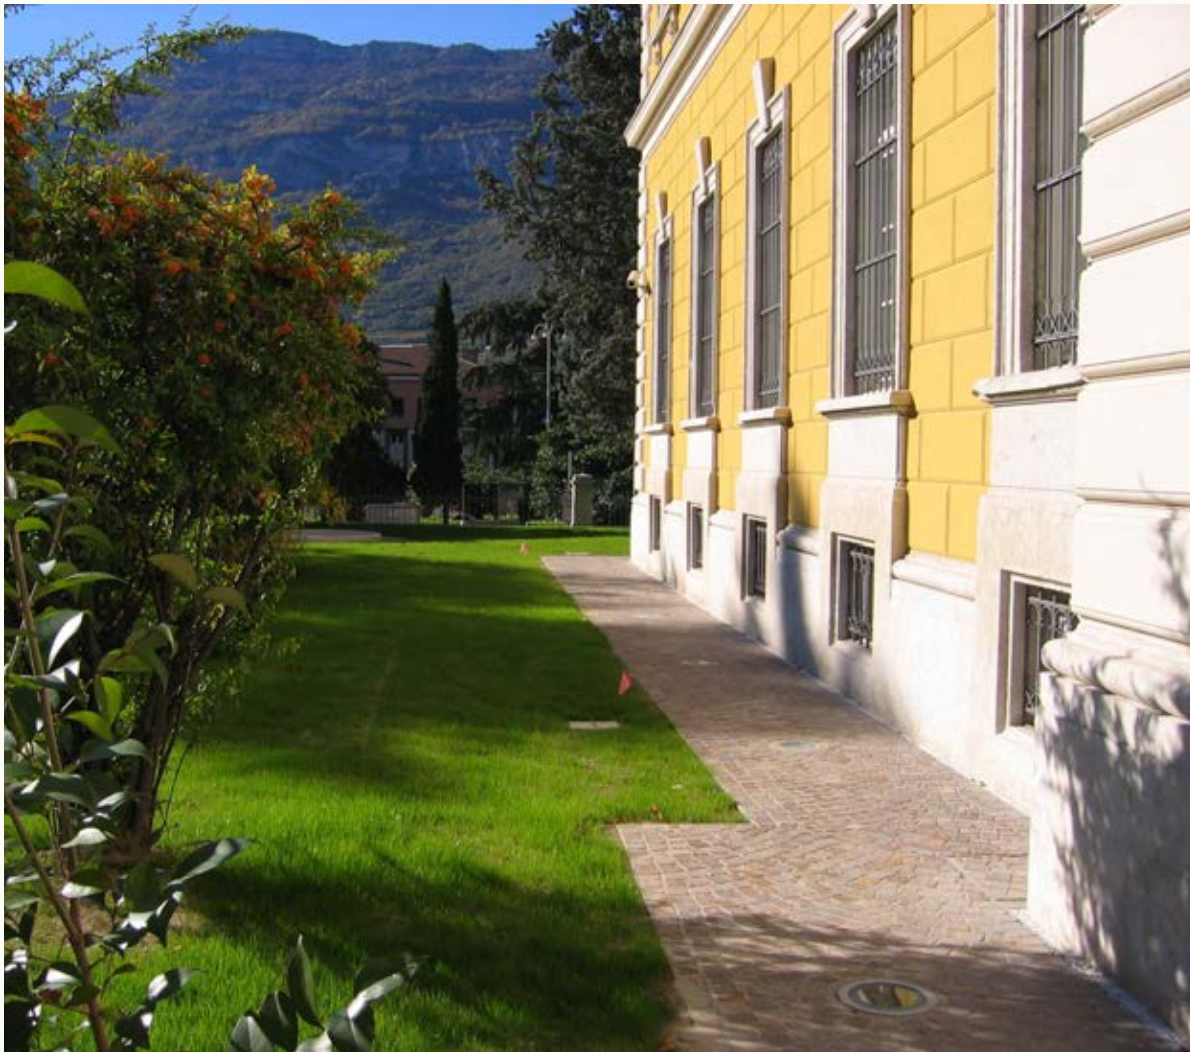
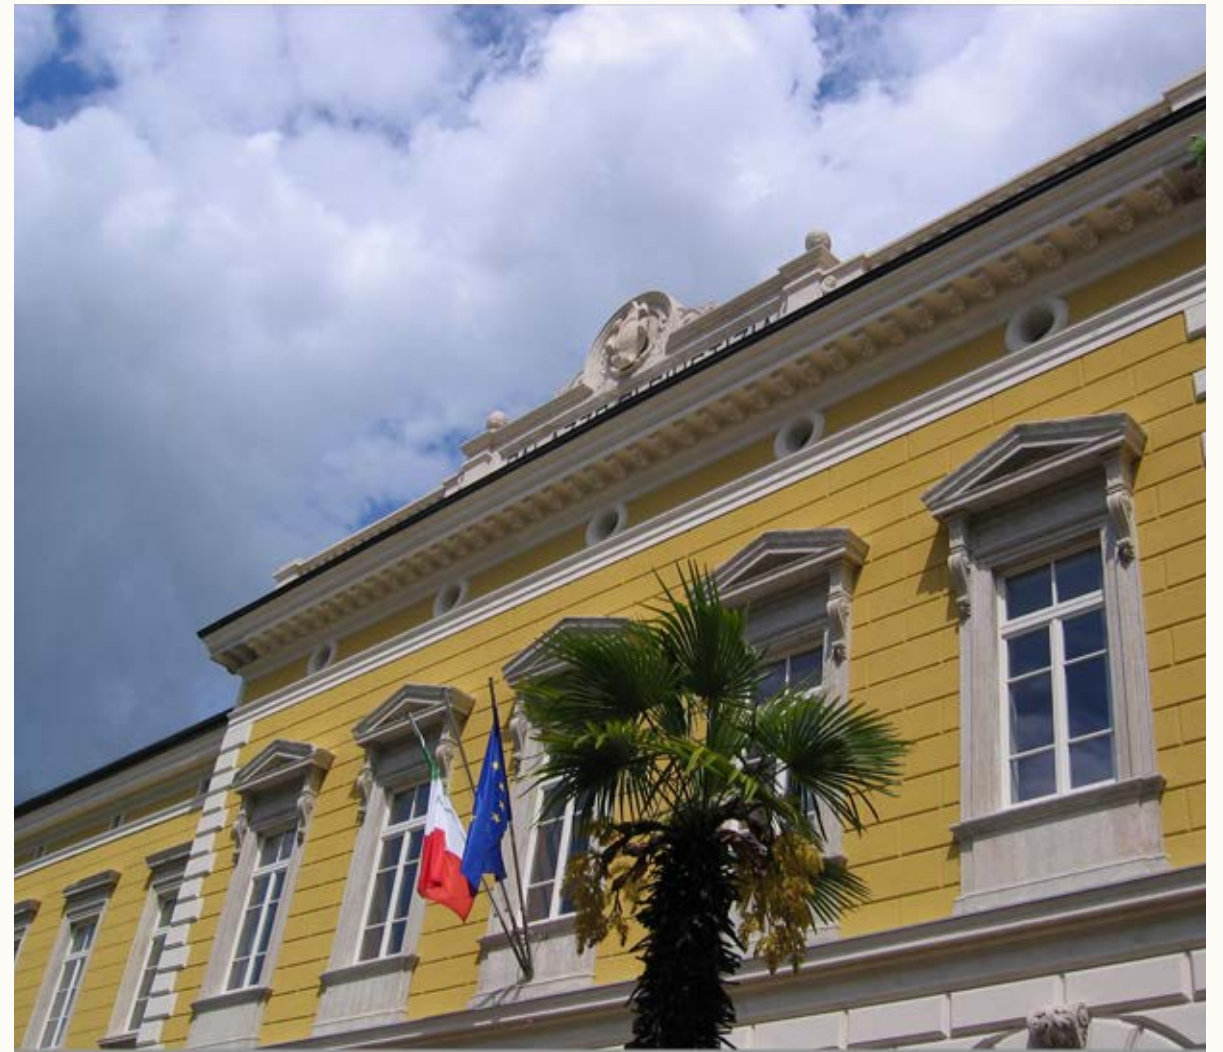
PROSPETTO SU VIA PRATI

CAMPIONE N.1
CAMPIONE A
CAMPIONE B

RILIEVO MATERICO PATOLOGICO - originale in scala 1:100

PROPOSTA DI INTERVENTO - originale in scala 1:100

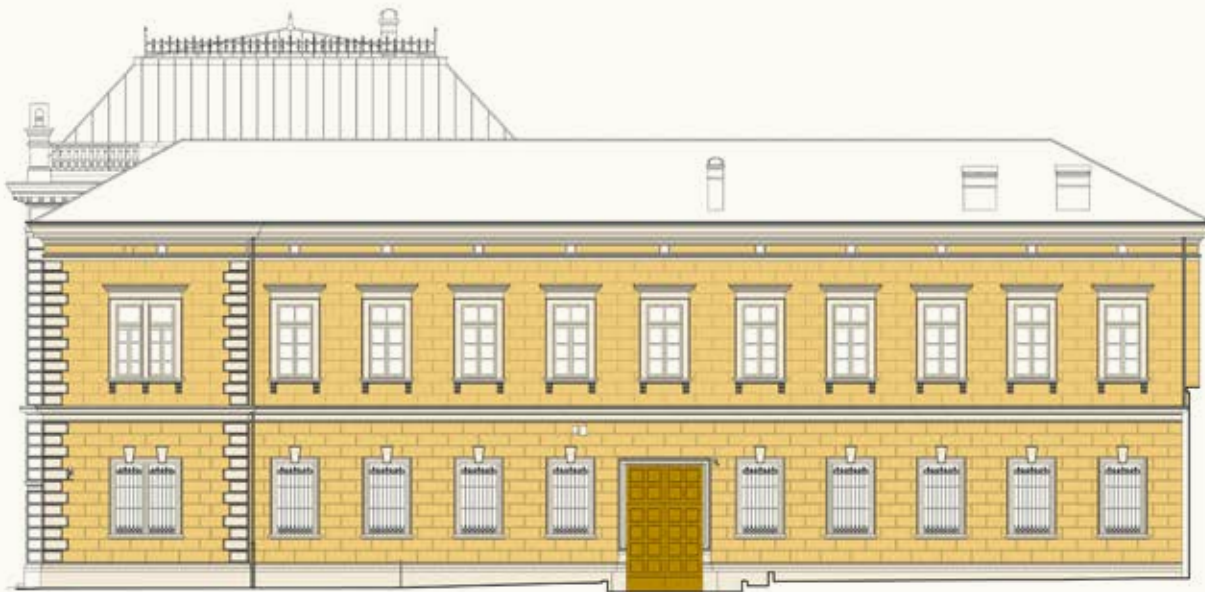
ANALISI CHIMICO - FISICHE

CAMPIONE B - bugnato con strato pittorico grigio chiaro

Osservazione al microscopio ottico della sezione trasversale lucida

Frammento duro e più compatto del campione A, costituisce la struttura del bugnato. Come il campione A è costituito da un impasto bruno chiaro di calce con sabbia brunastro molto fine ma con granulometrie ben distribuite (da 0,063 a 1 mm ed il 22,9 % di materiale argilloso inferiore 0,063 mm. L'aggregato è costituito da sabbia quarzosa silicatica con quarzo, feldspati, plagioclasti e abbondante cocco pesto. I ciassi sono sub arrotondati e di forme diverse da bassa ad alta sfericità. La matrice del colore prevalente paglierino è una calce idraulica naturale fibraulicità è data dalla presenza del materiale argilloso e accentuata dall'abbondante cocco pesto. L'impasto è ricco di legante con un addensamento di 30-35 % circa. L'analisi chimica della malta ha evidenziato la presenza limitata di sali solubili 4 % costituiti da solfato di calcio (gesso) con solfato di magnesio e tracce di nitrato di potassio e solfato di sodio.

CAMPIONE A - bugnato d'angolo con strato superficiale brunastro

1. Frammento duro e compatto di malta con stesure pittoriche brunastre, che costituisce la struttura del bugnato. È costituito da un impasto bruno chiaro di calce con sabbia brunastro molto fine con granulometria prevalente (71 %) 0,125-0,250 mm e il 3,2 % di materiale argilloso inferiore 0,063 mm. L'aggregato è costituito da sabbia quarzosa silicatica con quarzo, feldspati, plagioclasti e abbondante cocco pesto. I ciassi sono sub arrotondati e di forme diverse da bassa ad alta sfericità. Si riscontra la presenza di rare fratture trasversali. La matrice del colore prevalente paglierino è una calce idraulica naturale, idraulicità è data dalla presenza del materiale argilloso e accentuata dall'abbondante cocco pesto. L'impasto è ricco di legante con un addensamento del 35-40 % circa. L'analisi chimica della malta ha evidenziato la presenza di sali solubili 5,7 % costituiti da solfato di calcio (gesso), con tracce di solfato di magnesio e di sodio.

2. 0,2 mm - Strato esterno brunastro con calce e terra bruna, con abbondante presenza di gesso, depositi brunastri e residui organici (tracce di fosfori) (probabile prima finitura)

3. 0,01-0,05 mm - Stesura pittorica bianca con carbonato di calcio, bianco di titanio e caolino
4. 0,05 mm - Stesura pittorica bruno chiara carbonato di calcio, bianco di titanio, caolino e terra bruna

5. 0,05 mm - Stesura pittorica bruno rosastria simile alla sottostante
6. 0,05 mm - Stesura pittorica bruno chiara simile alla sottostanti

Le stesure 3,4,5 e 6 presentano sollevamenti e cretature con materiale bruno nerastro sottostante (vedi figura A-7) - Sono pitture murali recenti, non a base di calce.

Sinistra:
Approfondite analisi chimico-fisiche sono state predisposte sugli elementi lapidei e sulle malte di rivestimento.

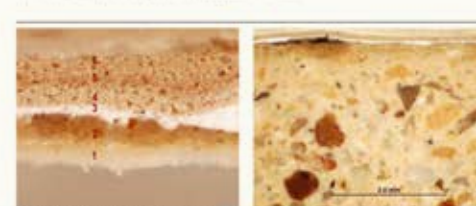
Osservazione al microscopio ottico della sezione trasversale lucida
